1. Kurzvorstellung TÜV Saarland Gruppe
2. ZWP Anlagenrevision GmbH
3. EMUS
4. LIMAtest

LIMAtest[®]

→ Ultraschallprüfverfahren mit EMUS Technologie zum Auffinden verdeckter Korrosion an Straßenbeleuchtungs- und Flutlichtmasten zur Bestimmung der Reststandzeit

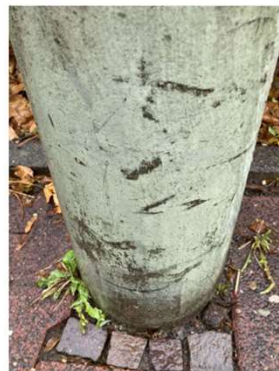
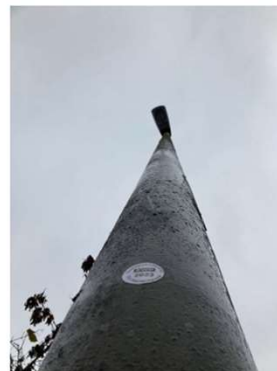
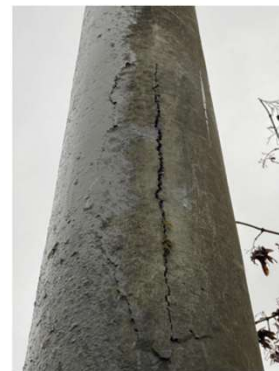
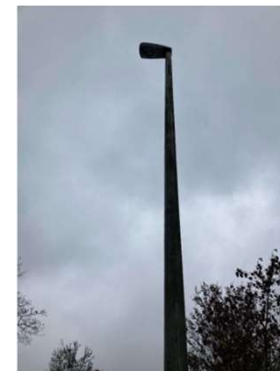
HILTI PS 200 Ferroskan System

Mastart: Betonmast

Bemerkungen: tiefe Risse, beginnende Abplatzung

Erdeintritt [mm]: 580
LPH [m]: 8,3
Wandstärke [mm]:
Umfang / D [mm]: 720
Anbauten:
Ersetzen: ersetzen
Voraussichtliche Betriebssicherheit bis: 0

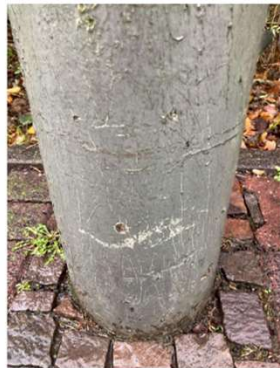
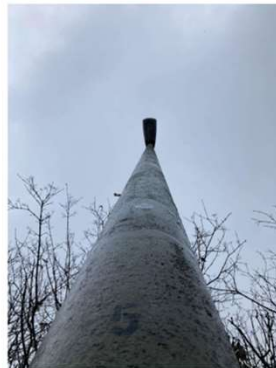
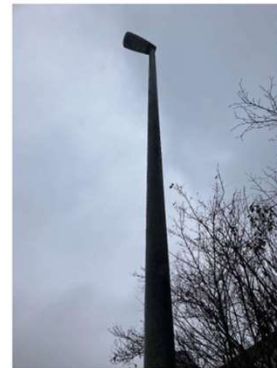
HILTI PS 200 Ferroscaan System

Mastart: Betonmast

Erdeintritt [mm]: 610
LPH [m]: 8,5
Wandstärke [mm]:
Umfang / D [mm]: 720
Anbauten:
Ersetzen:
Voraussichtliche Betriebssicherheit bis: 2033

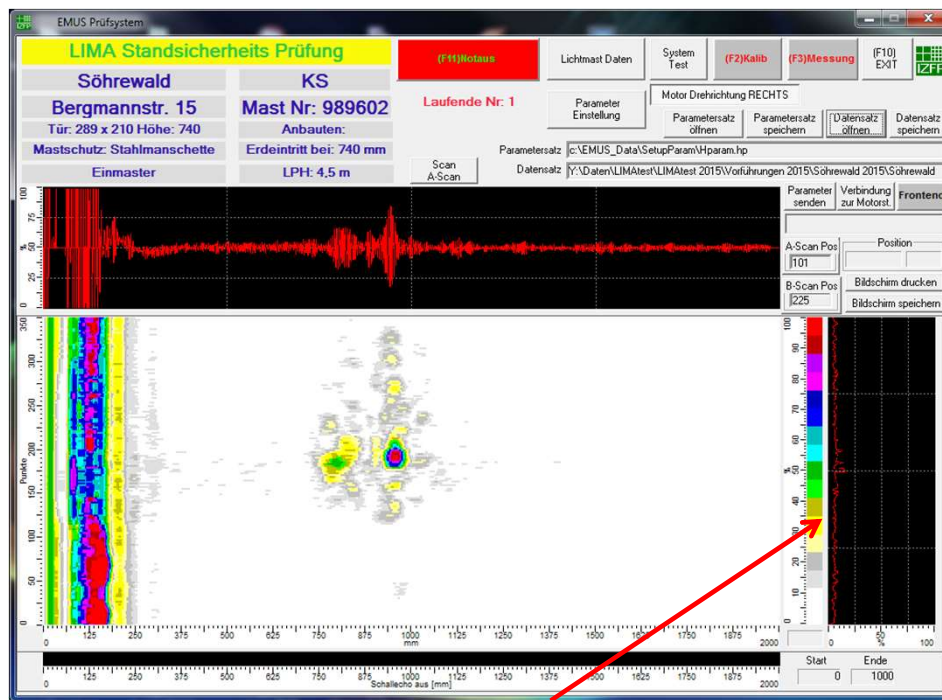
Mast fest im Fundament
Grundlinie auf Null

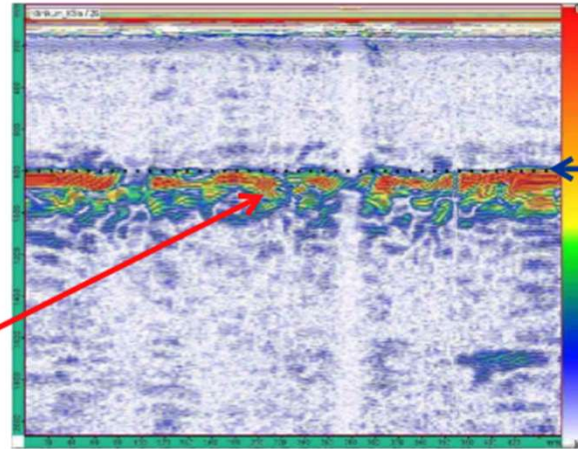
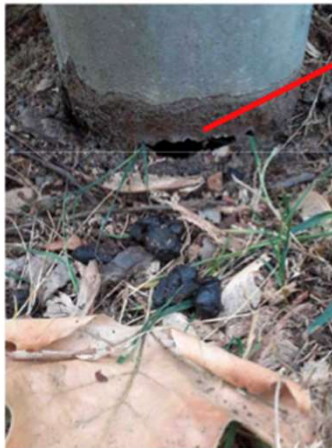
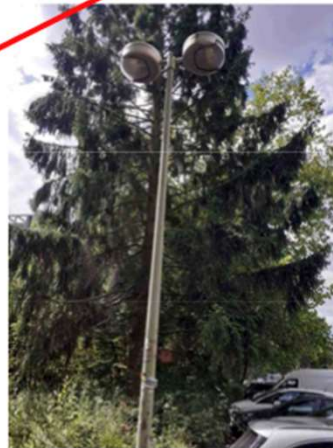
EDUSTA - Dokumentation

Prüfauftrag: AU00000331
Kunde: [REDACTED]
PLZ: 51067
Ort: Köln
Mast ID: 543603
Prüftag: 25.06.2020
Plan-Mast-Nr.: 22
Bezirk: [REDACTED]
Strasse: Neufelderstraße
GPS-Position: N 50,96696 E 07,05958
Leuchtencode:
Mastart: KAM
Sanieren
Bemerkungen: Der Mast hat Lochkorrosion und muss sofort ersetzt werden

Erdeintritt [mm]: 800
LPH [m]: 6,5
Wandstärke [mm]: 3,7
Umfang / D [mm]: 460
Anbauten: 0
Ersetzen: Ersetzen
Voraussichtliche Betriebsicherheit bis: 0

axiale
Richtung

Erdeintritt

Lochkorrosion

Mastumfang
